FACHBEITRÄGE

# BAB A 111 Tunnel Flughafen Tegel Berlin – Instandsetzung und sicherheitstechnische Nachrüstung

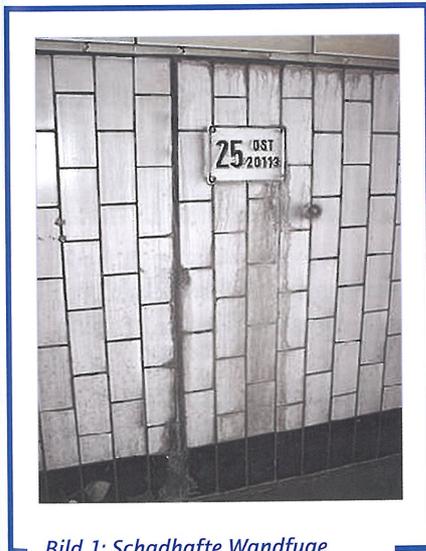
Bild 1: Schadhafte Wandfuge

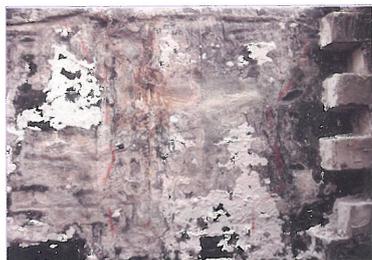
einer Blocklänge von 30 m zu Fugenbewegungen von ca. 15 bis 20 mm. Die außen liegende Bitumenabdichtung konnte aber im Bereich der Pressfugen solch große Bewegungen nicht auffangen und versagte bei einer großen Anzahl der Fugen (Bilder 3 und 4). Hierdurch ist es im Zeitraum der bisherigen Nutzung zu erheblichen Undichtigkeiten an diesen Blockfugen gekommen [5].

**Bild 3:** Zur Schadensklärung örtlich im Übergang Wand zu Decke freigelegte, im Fugenbereich schadhafte Bitumenabdichtung

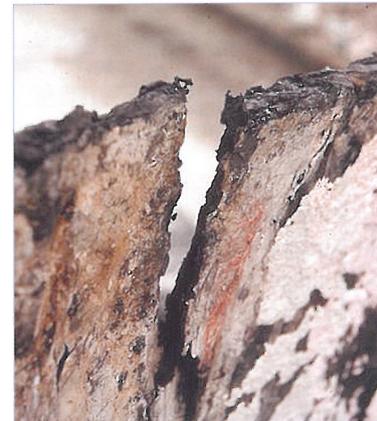
**Bild 4:** Durch alle Lagen über den Blockfugen im Wandbereich aufgerissenes Paket der Bitumenabdichtung

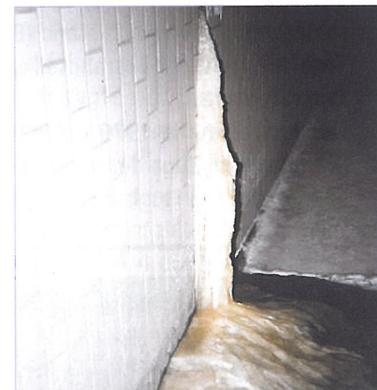
Speziell in den Wintermonaten kam es zu partiellen Sperrungen von Fahrstreifen, da durch die schadhafte Blockfugen verstärkt Grundwasser eindrang und gefror (Bild 5).

**Bild 5:** Im Wand- und Kappenbereich gefrorenes Leckwasser

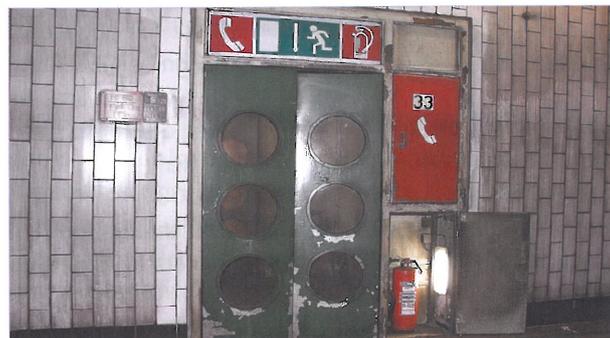
Die vorhandenen 12 Fluchttüren in der Mittelwand genügten hinsichtlich ihrer Querschnitts-Abmessungen nicht den gültigen Vorgaben. Auch die heutigen Anforderungen an den Brandschutz und die Rauchdichtigkeit konnten durch die alten Türen nicht mehr erfüllt werden (Bild 6).

**Bild 6:** Fluchttüren in Tunnelmittelwand mit Notrufstation und Handfeuerlöscher

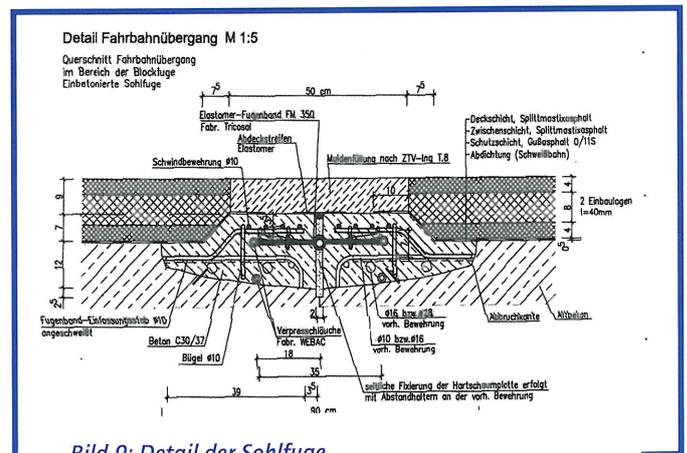
Bild 9: Detail der Sohlfuge

- ◆ Betonabtrag auf 45 cm Breite beidseitig der Blockfuge bis zu einer Tiefe von 12 cm mit Hochdruckwasserstrahlen. Durch den Einsatz von Hochdruckwasserstrahlen konnte der Beton ohne Schädigung der Bewehrung abgetragen werden.
- ◆ Kontrolle der beim Einbringen des neuen Sohlbetons im unmittelbaren Fugenbereich erzielbaren Betondeckung und Lage der vorhandenen Bewehrung, bei vorhandener Deckung < 3 cm (Mindestmaß) ggf. Abbiegen der freigelegten Bewehrungsstäbe.

- ◆ Ausfräsen der Sohlfuge 2 cm breit und 3 cm tief zum Einsetzen des Abschalelements.
- ◆ Im Bedarfsfall ist die Blockfuge mit schnell schäumendem PUR gegen Wasser provisorisch abzudichten.

- ◆ Herstellung der Auflagerfläche für das Fugenband an den Wänden (siehe 3.3) mindestens 2 m hoch von der Kante Sohle / Wand.
- ◆ Reinigen des gesamten Bereiches mittels Druckluft; Gründliches Entfernen der Anhaftungen und Reste von Altbeton.

- ◆ Einbau des unteren Abschalelements, exakte Ausrichtung und seitliche Fixierung an der vorhandenen Bewehrung.
- ◆ Einbau des innen liegenden Elastomerfugenbandes FM 350 (Bild 10) mit an den Enden werkmäßig rechtwinklig anvulkanisierten 1,50 m langen Fugenbandstücken für den unteren Wandbereich. Die Ermittlung der genauen Fugenbandlänge erfolgte erst nach endgültiger Herstellung der Auflagerfläche.

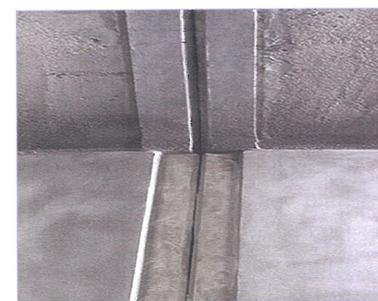
*Bild 12: Vorbehandlung und Vorbereitung der Fugen im Wand- und Deckenbereich*

der Fugenrandbereiche war Voraussetzung für die Aufbringung des vollständigen Anpressdruckes (Bild 12). Die Anordnung eines Naturkautschukstreifens unter dem Fugenband diente dem Ausgleich letzter Unebenheiten im Bereich der Fugenflanken. Der zu erzielende Anpressdruck bemaß sich zu 2,0 MN/m<sup>2</sup> pro Dübel.

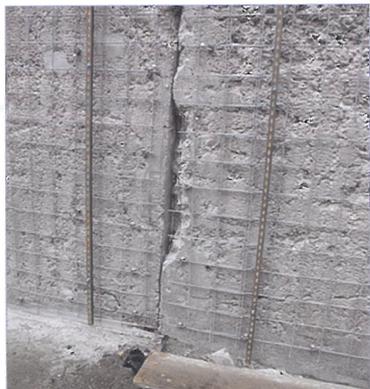
Nach dem Rückbau der alten Wand- und Deckenbekleidungen war festzustellen, dass speziell die Fugenrandbereiche stärker geschädigt waren als angenommen. Neben einer Vielzahl von Rissen, Betonausbruch- und Hohlstellen waren Versätze der Fugenflanken zueinander größer 10 mm vorhanden (Bild 13). Hohe Anforderungen stellte auch die Führung des Fugenbandes im Bereich der Nische für die Kabeltrassen in den Tunnelaußenwänden (Bild 14). Seinerzeit wurden die Umlenkungen aus der Wand zur Nische nicht rechtwinklig, sondern zum Tunnelinneren hin leicht schwalbenschwanzartig geöffnet ausgeführt, wahrscheinlich um die Schalung leichter ausbauen zu können. Dies hatte zur Folge, dass im Bereich der angeflanschten Fugenbänder die Rechtwinkligkeit nachträglich im Rahmen der Instandsetzung hergestellt werden musste. Nur so konnten die Anforderungen an einen gleichmäßigen Anpressdruck des Fugenbandes im Eckbereich gewährleistet werden.

*Bild 13: Schadhafte, stark ausgebrochene Fugenflanken*
