FACHBEITRÄGE

# BAB A 111 Tunnel Flughafen Tegel Berlin – Instandsetzung und sicherheitstechnische Nachrüstung

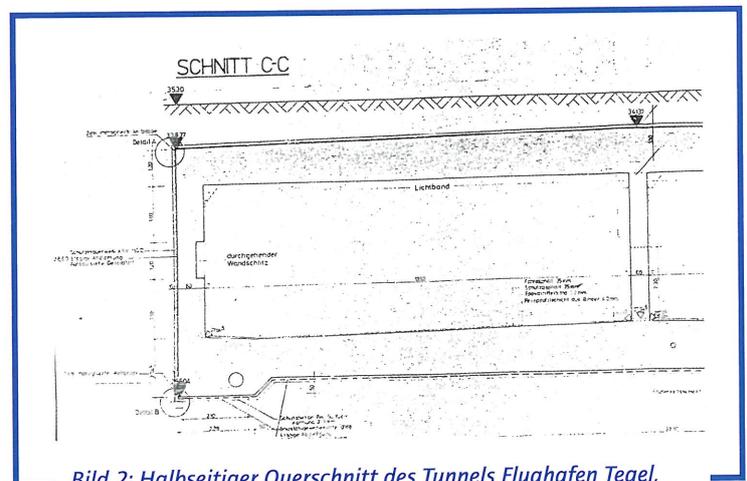
Bild 2: Halbseitiger Querschnitt des Tunnels Flughafen Tegel, Berlin

Das Tunnelbauwerk wurde als zweizelliger Rahmen in Stahlbetonbauweise ausgeführt (Bild 2).

Der Haupttunnel besteht aus 36 schlaff bewehrten Blöcken, die in der Regel 30 m lang und 23 m breit sind. Lediglich die Decken im Bereich der Tunnelabzweige wurden mit einer vorgespannten Bewehrung versehen, da wegen der Ein- und Ausfädelspuren Spannweiten von bis zu 38 m erforderlich waren. Die Tunnelröhre Ost (in Fahrtrichtung Nord) hat eine Länge von 967 m und die Tunnelröhre West (in Fahrtrichtung Süd) eine Länge von 878 m. Nördlich an die geschlossenen Tunnelabschnitte anschließende Tunnelabzweige und Rasterstrecken haben eine Gesamtlänge von zusätzlich 560 m, und die südlich angrenzenden als Trog ausgeführten Ein- und Ausfahrtsbereiche haben eine Gesamtlänge von 620 m. Die lichte Weite im Tunnelquerschnitt der einzelnen Tunnelröhren beträgt ca. 10,50 m, die lichte Höhe im Maximum 5,50 m und im Minimum 4,81 m (Bild 2).
